御復興事業 中間報告

宗像大社復興事業中間報告

工事進捗状況写真集

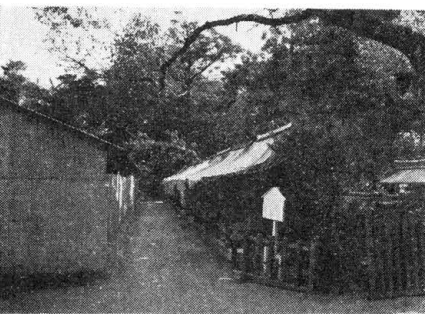
御屋根替中の境内末社群
本社には、すれも腐根の傷みが甚だしい。二十三の末社はずべて補修工事となる。

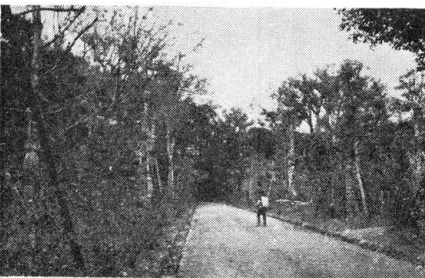
写真 中下 植樹された高宮参道
写真 下 大鳥居下におかれた手水石

植樹された高宮参道
旧参道がカーブしていたが、新設された参道は直線と幅員もメートルに拡張され、来年度は玉砂利が敷きつめられる。

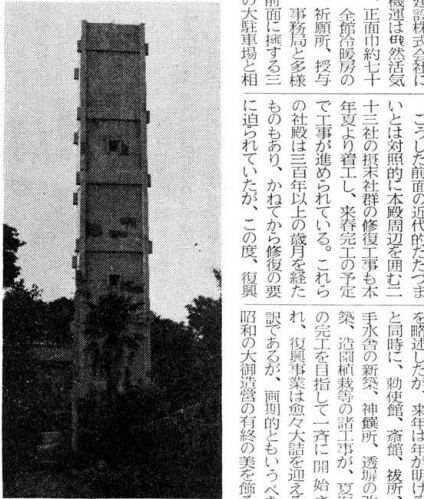
水道施設(給水塔)
境内左方にそびえているのが給水塔で、高さ三十二メートル。最上部一段が給水塔になっている。水道施設(浄化槽)
浄化槽は三基あつて、交互に運転されている。手前みどろの小さな建物の脇に水源の井戸が掘削されている。

上 水道施設の給水塔
下 参拝者無料休憩所

七米の給水塔を揚水し、常時落差により境内各所に給水している一連の給水設備を完成、一日約七十程度の給水が可能となり、今後建設される諸建物の水の需要に対処し得る態を整えることが出来た。
